OUV NEWS

01/24 (12.04.2024)

1) Gemischtes	3
2) OUV-Frühjahrstreffen, Mitgliederversammlung & Projektausschusssitzung 2024	6
3) Technische, zulassungsrelevante und operationelle Informationen	10

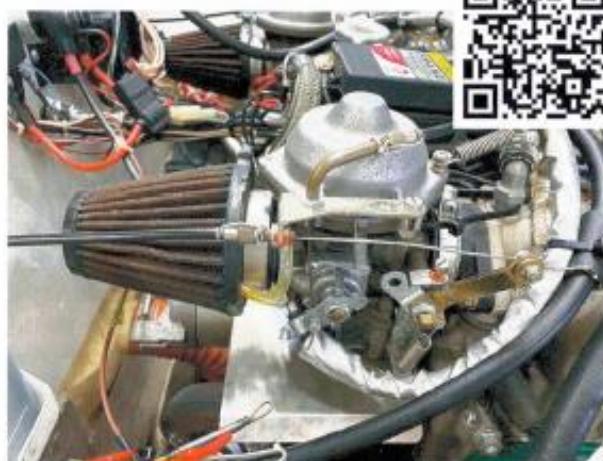
Die Vergaser müssen in einem guten Wartungszustand sein, wenn die Motoren zuverlässig laufen sollen

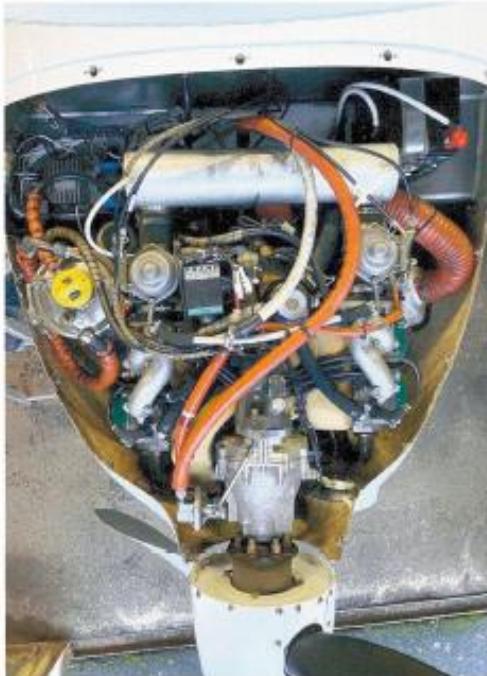
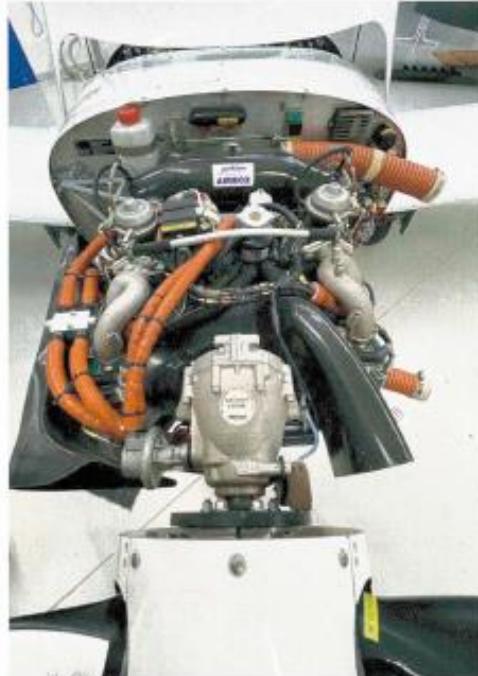
Der gleiche Motor, aber unterschiedliche Motorräume; Jedes Muster reagiert beim Thema Wärmestau anders. Deshalb ist diesbezüglich entsprechende Aufmerksamkeit geboten.

len Mustern in den verschiedenen Motorvarianten gleich groß, sodass die Wärmeverhältnisse und Überhitzungsgefahren bei jedem Motor anders sind. Auch die unterschiedliche Gestaltung des Motorraums sorgt bei verschiedenen Mustern bei gleichem Motor für unterschiedliche Wärmeverhältnisse. Da liegt zwar einerseits die Vermutung nahe, dass eine gewisse Häufung der Fälle bei bestimmten Flugzeugmustern auftreten sollte. Andererseits sind aber gewisse Muster in größerer Anzahl im Betrieb oder sie werden besonders häufig für Schulungen und F-Schlepps eingesetzt, laut Rotax Betriebszustände schwerer Last. Das hat aber Einfluss auf die Zahl gemeldeter Fälle. Wegen der diesbezüglich unzureichenden Datenlage können bestimmte Flugzeugmuster daher nicht so einfach als besonders anfällig für die genannten Probleme bezeichnet werden.

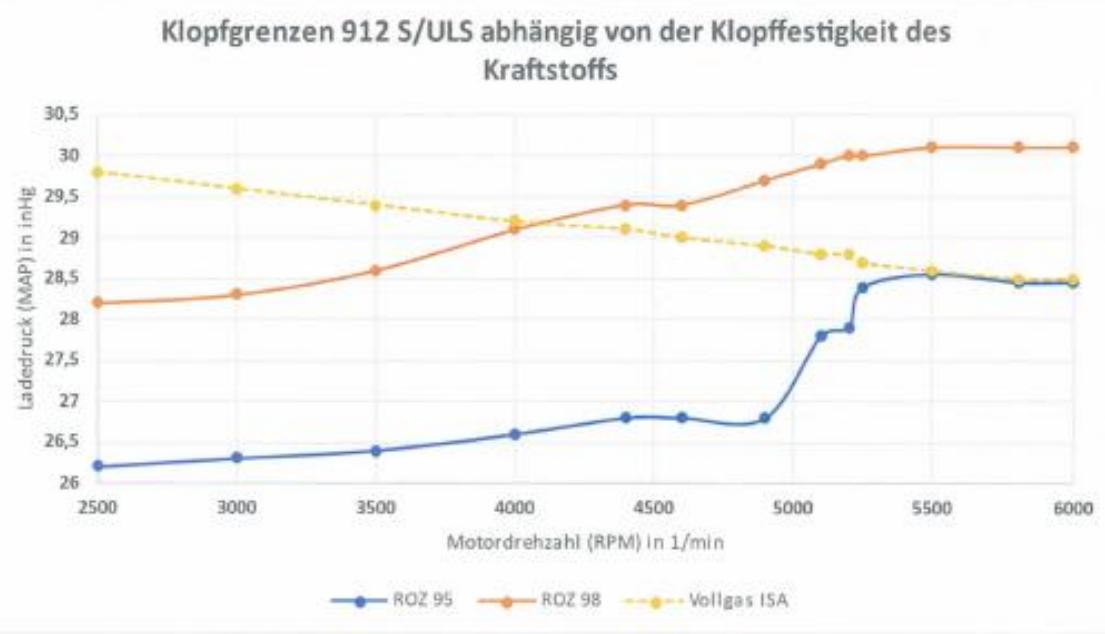
Überall, wo die gelbe Linie (bei ISA) über der roten bzw. blauen Linie liegt, kann durch zu hohe Leistungseinstellung (Power Setting) Klopfen auftreten. Zur Vermeidung muss der MAP durch Anpassung des Power Settings unter den jeweiligen Wert der roten bzw. blauen Linie gebracht werden.

Laut Herstellerunterlagen kann beim 912er mit 100 PS bei bestimmten Betriebszuständen (z. B. Drehzahl unter 5.500 RPM, Vollgas) mit 95 Oktan-Kraftstoff Klopfen auftreten. In gewissen Fällen klopft der Motor auch mit 98-octanigem Sprit (z. B. unter 4.000 RPM und Vollgas). Bei Avgas tritt hingegen kein Klopfen auf. Ganz allgemein ist bei Kraftstoffen, die Ethanol enthalten, die Gefahr der Dampfblasenbildung in der Regel größer als bei Kraftstoffen ohne Alkohol (Avgas 91 UL, Avgas). Alkoholhaltiger Sprit braucht für eine stöchiometrische Verbrennung weniger Luft als alkoholfreier, sodass alkoholreicher Kraftstoff (z. B. E10) bei Vergasermotoren auch eine spürbar höhere Verbrennungstemperatur hervorrufen kann. Dies kann wiederum das Auftreten von Klopfen fördern. Laut Rotax erhöht schon der unsachgemäße Gebrauch der Vergaserwärzung die Klopfneigung der 912/914-Vergasermotoren. Die richtige Einstellung der Betriebsparameter im Flug und die Wahl des geeigneten Kraftstoffs sind also für einen sicheren Motorlauf entscheidend.

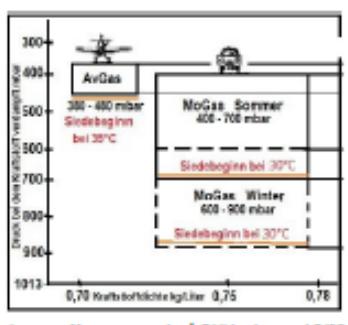
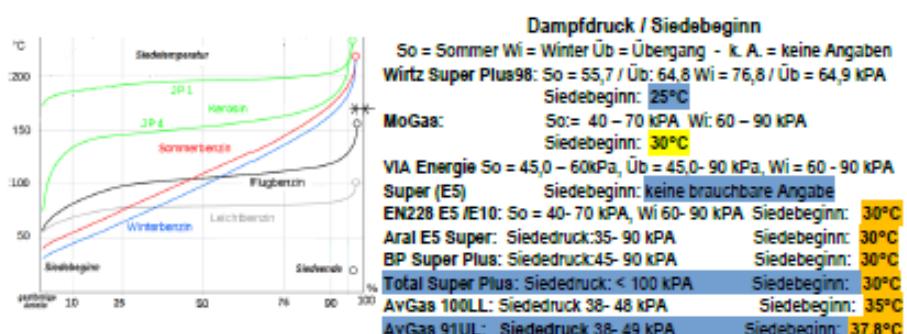
Auszüge aus Sicherheitsdatenblättern

Aus Sicherheitsdatenblättern habe ich nachfolgend Siedebeginn und Verdampfungsdruck zusammengefasst. Wie bewertet man nun bei Aral, BP und Total den Verdampfungsdruck? Es gibt nur eine Kraftstoffsorte, die bei 30°C Kraftstofftemperatur zwischen 900 und 350 mbar Druck in der Saugleitung verdampfen kann? dann sollte man besser die Finger von den 3 Sorten lassen.

4.200
														3.621
														3.050
Siedebeg: 30°C 30°C 30°C 30°C 30°C 30°C keine Angabe 25°C 25°C 30°C 30°C 35°C 37,8°C

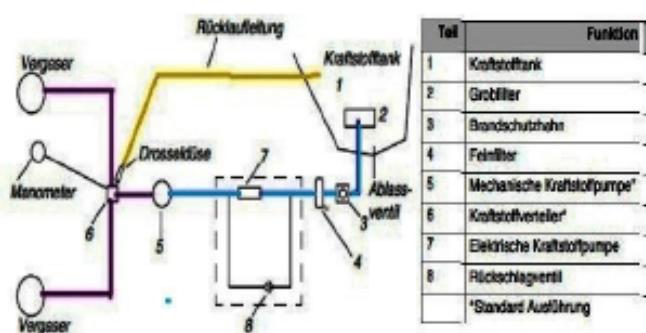
Rotax macht 3 Vorschläge für das KS – System

Die mechanische Kraftstoffpumpe ist vorne am Getriebe positioniert.

- Nur die mechanische Pumpe einbauen: Brennstoffrückführung in den Tank, Länge der Saugleitung etwa 3 m Gesamtlänge 3,7 m.
- Mechanische und elektrische Pumpe (Schema links) die Ansauglänge der mech. Pumpe bleibt unverändert, sie saugt im Alleinbetrieb über das Rückschlagventil (8) aus dem Tank (1). Wenn die el. Pumpe an der tiefsten Position des Flügeltanks bzw. Rumpftanks positioniert ist, ist der Ansaug- Unterdruck im Alleinbetrieb der elektrischen Pumpe zu vernachlässigen.
- Rotax 914 sind zwei in Reihe geschaltete el. Kraftstoffpumpen mit Brennstoffrückführung in den Tank vorgesehen. Die Gesamtlänge der KS- Leitung ist erheblich kürzer als bei (a + b) wenn die Pumpen am tiefsten Punkt der Tanks positioniert sind ist der Ansaugunterdruck im KS- System zu vernachlässigen.

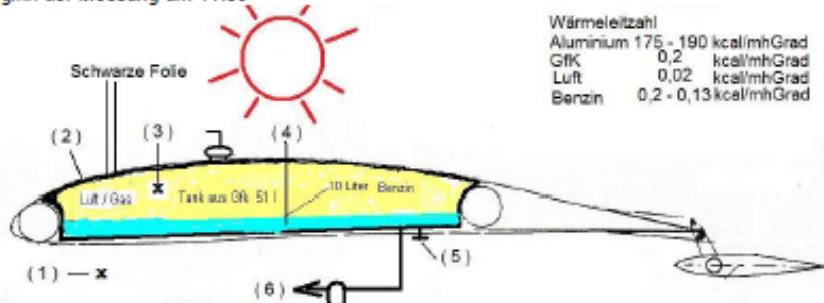
Warmer Sommertag (um 10.00 Uhr, 28°C in 1,50 m über dem Boden) der Flügeltank wird einer schwarzen Folie abgedeckt und mit 10 Liter frischen Brennstoff 15 °C gefüllt.

Beginn der Messung um 11:30

Uhrzeit	(1) Luft 1,5 m über Boden °C	(2) unter der Folie und Flügel	(3) Benzin- Dampf Im Tank °C	(4) Benzin Im Tank an Oberfläche	(5) Benzin Temperatur am Drain *	(6) Benzin Temperatur a. Gasc. **
11:30	28	44	25	24	22	
11:45	28	44	28	25	22	
12:00	29	45	32	26	22	
12:15	29	45	34	27	23	
12:30	29	46	36	28	23	
12:45	29	46	37	30	23	
13:00	29	48	38	32	23	
13:15	29	48	39	33	24	27
13:30	29	48	39	34	25	28
13:45	29	47	39	35	25	29
14:00	28	47	39	35	26	30
14:15	28	48	38,5	35	26	31
14:30	28	47	38	35	26	31

* 50 ml abgelassen ** 500 ml abgelassen

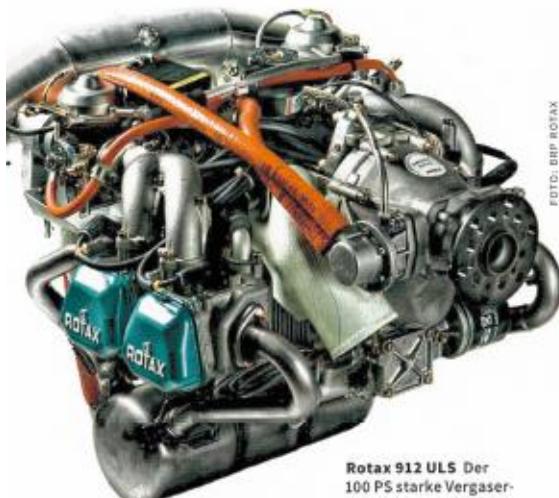
Rotax 912 ULS Der 100 PS starke Vergaser-motor ist Standardausstattung in vielen Mustern der Echo-, Kilo- und Mike-Klasse

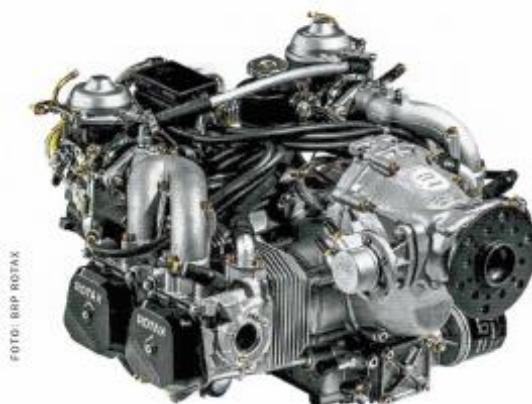
Rotax 912 UL Der kleine Vierzylindermotor mit 80 PS und Doppelzündung hat eine TBO von 2000 Stunden

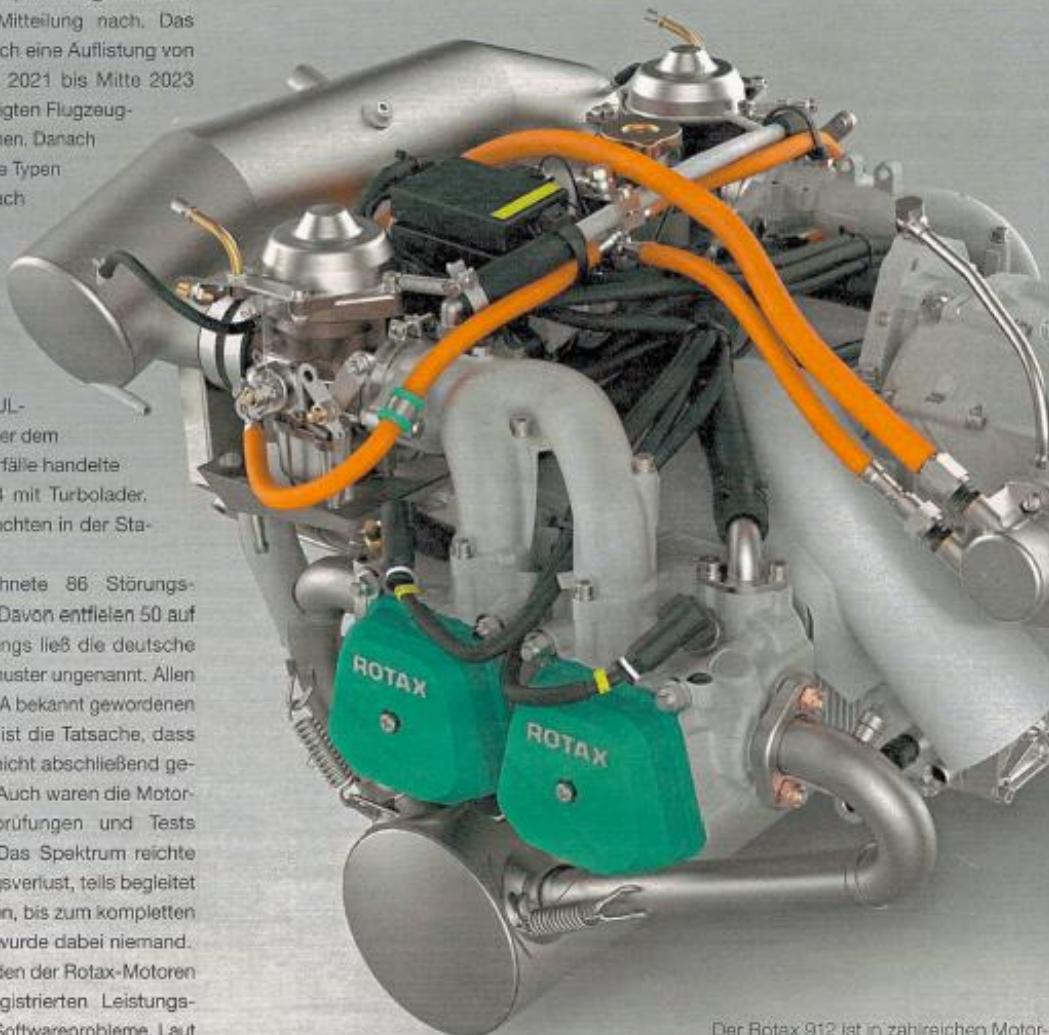
Der Rotax 912 ist in zahlreichen Motorflugzeug- und UL-Mustern als Antrieb verbaut.

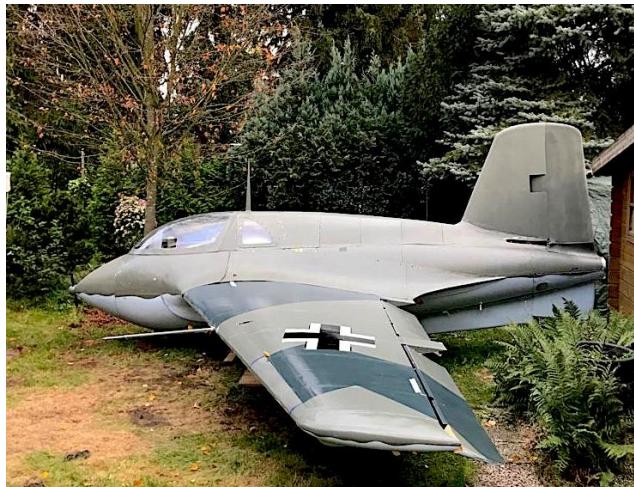
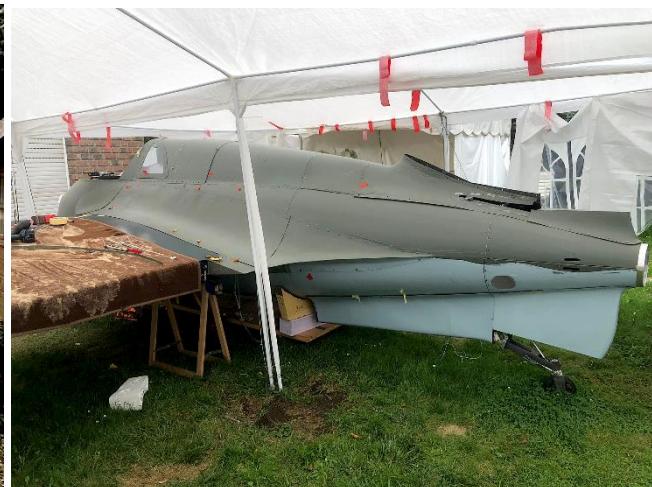
Nach mehrjähriger Arbeit ist der Nachbau der Me 163 B nun fertiggestellt. Das Flugzeug Me 163 B ist in voll CFK und GFK Sandwichleichtbauweise hergestellt. Das Abfluggewicht liegt bei ca. 240 kg und die Geschwindigkeit bei ca. 140 km/h. Gestartet wird im F-Schlepp oder im Eigenstart mit der Turbine P1000-PRO von JetCat mit einem Schub von 1000 N und einem Gewicht von 1100 g. Sie wird mit Kerosin (Jet A-1), Diesel oder Petroleum betrieben. In diesem Jahr werden auf der AERO in Friedrichshafen die Me 163 B auf dem Stand des Flieger Magazins und die Turbine in der Engine Area in Halle A 5 zu sehen sein.

Die von Alexander Lippisch konstruierte Me 163 B war seinerzeit das schnellste Flugzeug der Welt mit Raketenantrieb. In schwanzloser Konfiguration, mit einer Spannweite von 9,3 m, einer Rumpflänge von 5,98 m und einer Höhe von 2,7 m. Mit 4,3 t Abfluggewicht erreichte sie eine max. Geschwindigkeit von 1003 km/h, allerdings mit nur ca. 10 Minuten Flugzeit und einer Reichweite von ca. 100 km.

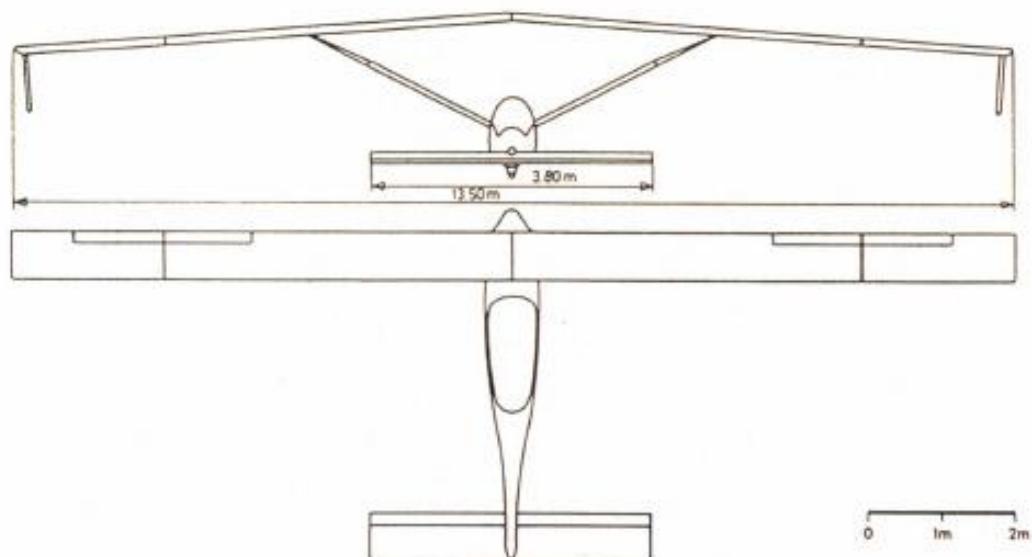
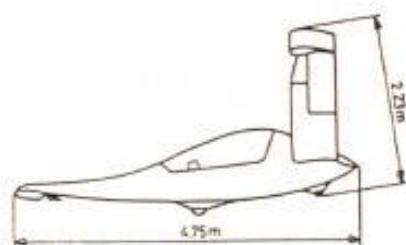
Dreiseitenansicht – Vue de trois côtés

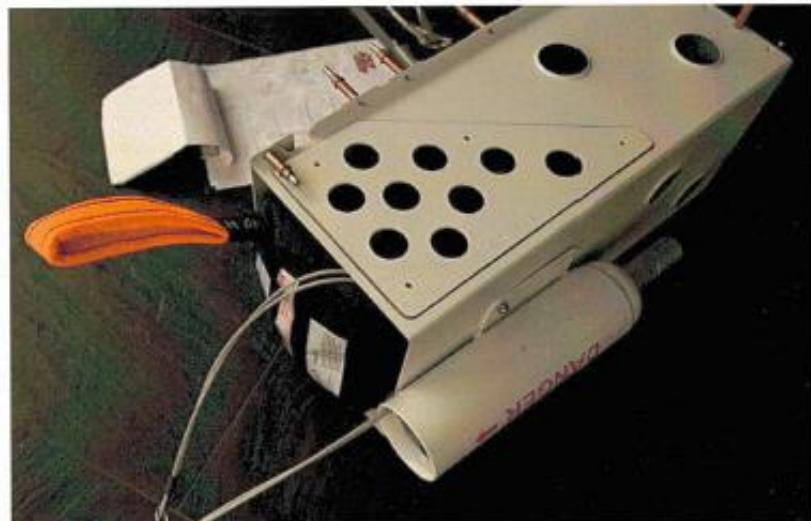
Abbildung 1: Magnum 601 Softpack und Rakete in Eigenbau-Container

jedoch die Feedbacks der Hersteller im persönlichen Austausch miteinbezogen. Basierend auf diesem Anforderungskatalog ist bei mir die Wahl auf das von Junkers Profly GmbH in Deutschland vertriebene STRATOS 07 System Magnum 601 Softpack gefallen (Abbildung 1). Insbesondere, da es sich um ein bewährtes weit verbreitetes System handelt, welches mit einem Load Limit von 760 kg und einem Speed Limit von 320 km/h für meinen Kitfox S7 genügend Reserve bietet. Zugleich überzeugt die Firma Junkers Profly mit einem kompetenten Service- und Support Center, sowie einem fairen Preisleistungs-Verhältnis.

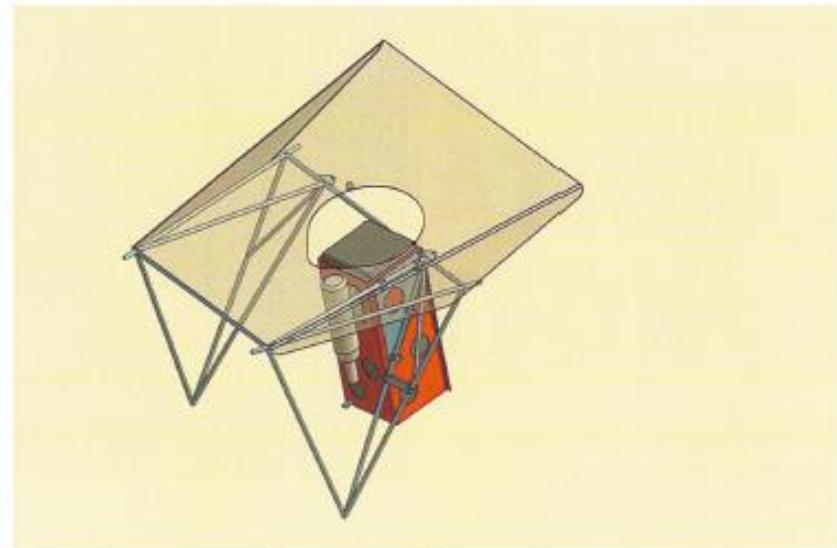
Abbildung 2:
 CAD 3D-Model Einbau Studie Kitfox S7

- 4 Aufhänge-Leinen aus Aramid mit zusätzlichem UV-Schutz, befestigt an den Strukturpunkten der Flügelbefestigung.

- Platzierung des Fallschirmcontainers im Gepäckbereich hinter Passagiersitz mittels Eigenbau Alu-Container fixiert an der Rumpfstruktur
- Ausschuss durch vorbereitete Ausschussöffnung im Kitfox Turtledeck
- Auslösegriff platziert in der Mitte des Instrumenten Panel, erreichbar für PIC sowie CoPIC/Passagier und immer im Sichtbereich
- 14 kg Zusatzgewicht (Rettungsschirm als Softpack, Alu-Container und Rakete)

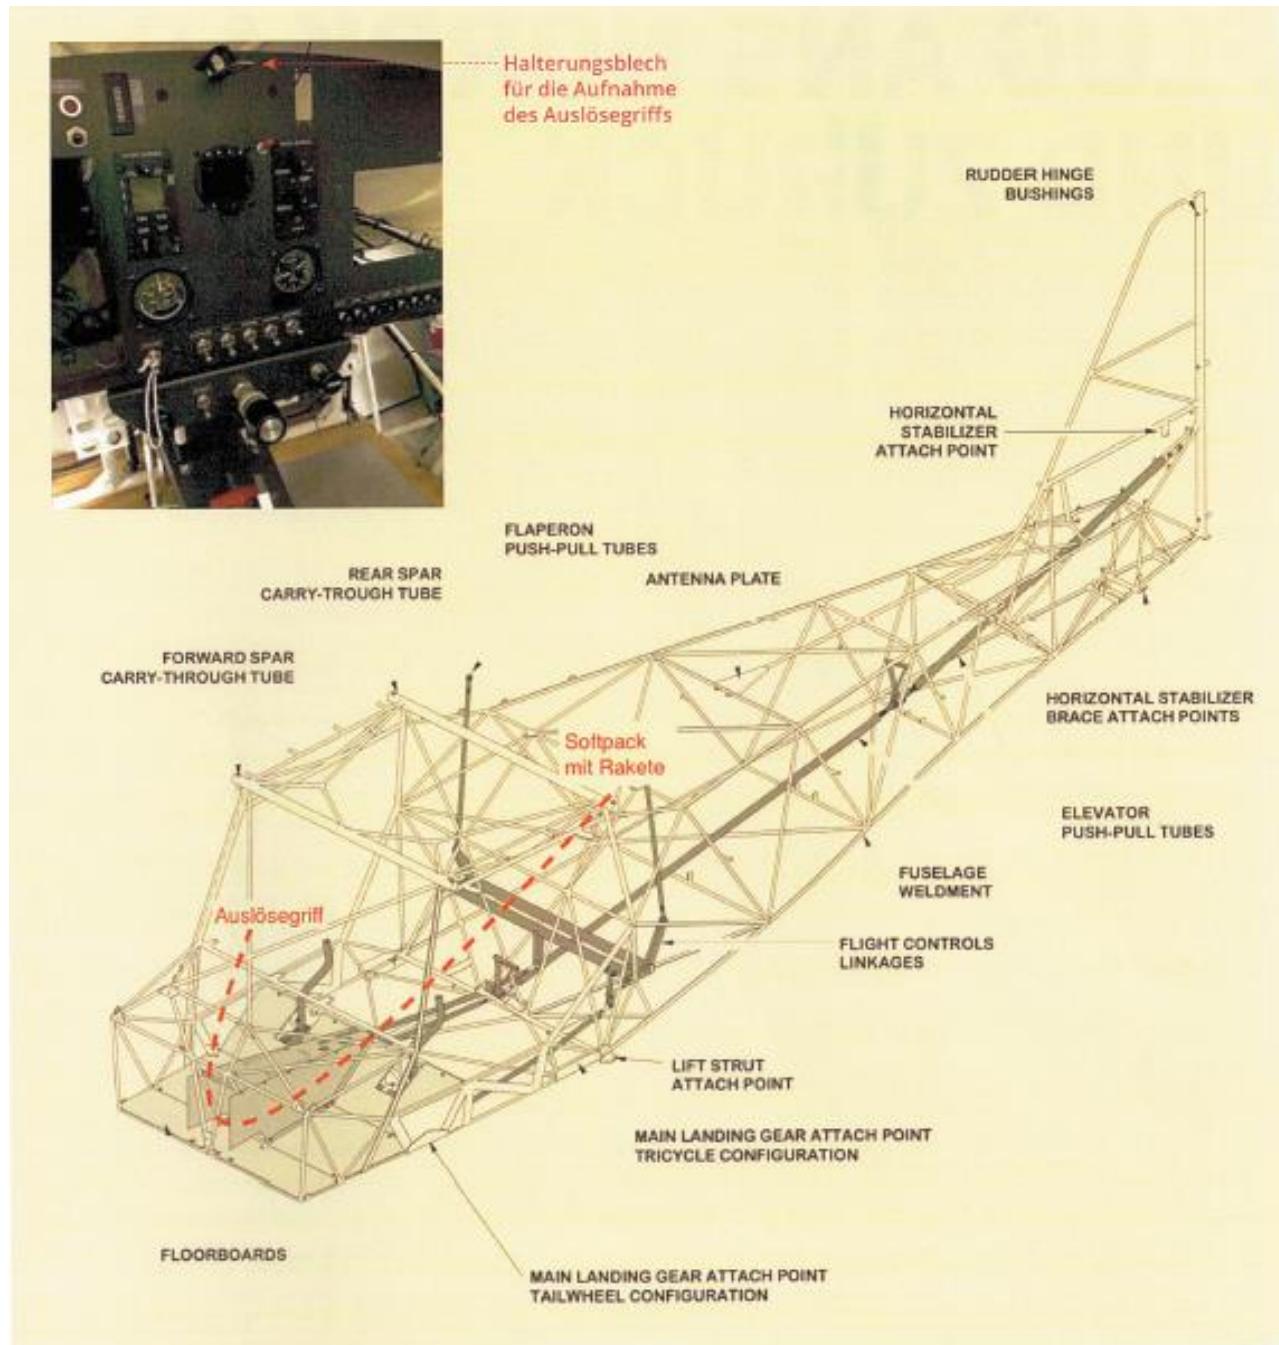
Abbildung 3: Auslösegriffpositionierung im Instrumenten-Panel
